地下道冠水に伴う事故検証
中間報告書

令和5年1月

近江八幡市地下道冠水に伴う事故検証委員会

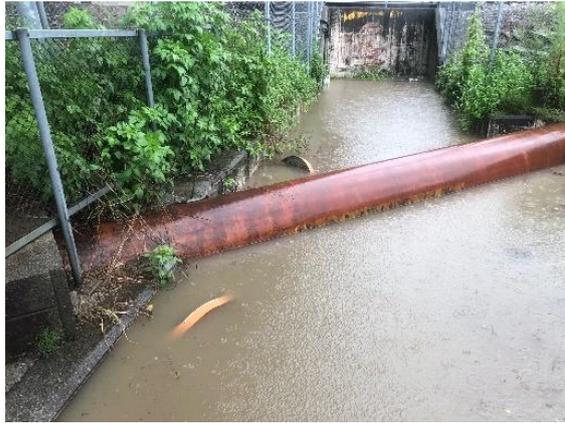
監視カメラ設置箇所付近

2022年7月19日12時22分撮影
東近江土木事務所提供

カメラ画像から推測した冠水の深さ

時刻	冠水の深さ
11時10分	約0cm
11時20分	約60cm (+60cm)
11時30分	約120cm (+60cm)
11時40分	約200cm (+80cm)
11時50分	約245cm (+45cm)
12時00分	約265cm (+20cm)

※カメラ画像から推測すると、11時10～20分の間から冠水が始まっており、11時50分には地下道の天井近くまで冠水している。

11:20～12:00で満水になったとして毎分の流入量は、 $1397.7\text{m}^3 \div 40\text{min} = 34.9\text{m}^3/\text{min}$

これにより、ポンプ能力 $1.6\text{m}^3/\text{min}$ の20倍以上の流量が流入したため、ポンプ排水が困難となり、浸水が発生したものと推定される。

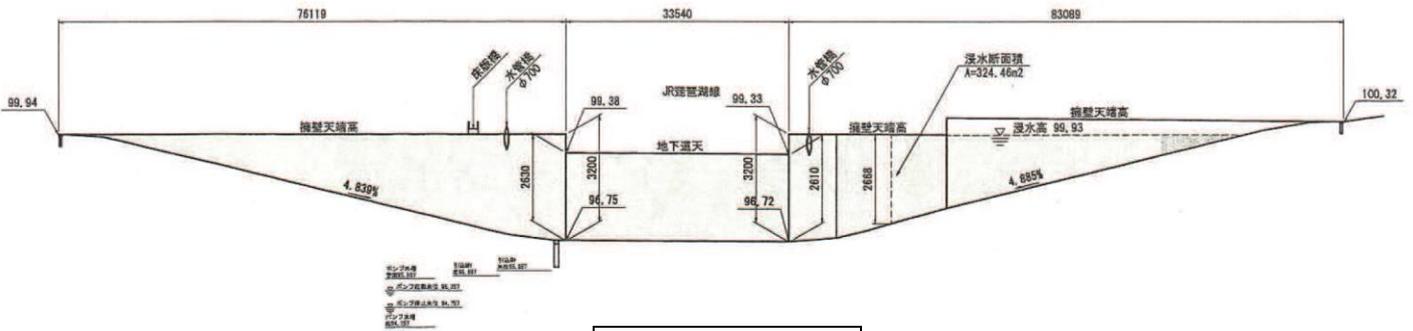
県道安土西生来線 (地下自転車道) 縦断面図

延長：北側アプローチ：76.0メートル、地下自転車道部：約33.6メートル

南側アプローチ：83.1メートル

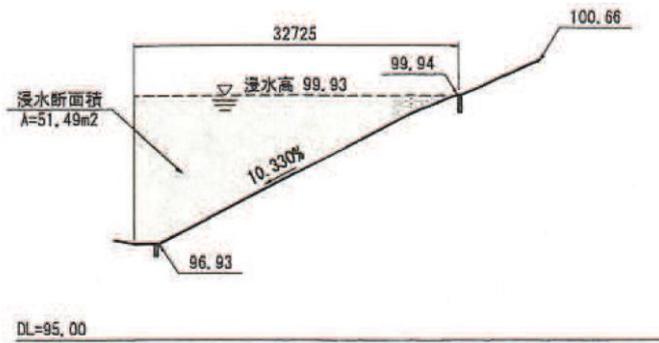
市道地下道北線 縦断面図

（北線）延長：約38メートル 幅員：2メートル

想定される流入箇所（地下道進入口）は4か所であり、40分間で一様に流入していたと仮定し、市道地下道北線を推定計算すると、粗度係数 $n = 0.015$ 、勾配 $I = 0.1033$ としてマンニング式により逆算すると水深 3.4cm 、流速 $2.2\text{m}/\text{s}$ となる。

冠水時には、道路利用者に浸水していることは把握できるが、水深がわかりにくく、県道地下道の状況が市道スロープ側から見えない構造となっている。また、市道地下道北線は勾配が10%あることを確認した。

また、市道地下道北線の屋根の撤去や急こう配の改善等を含め各種対策により安全性を高める総合的な対策が必要である。

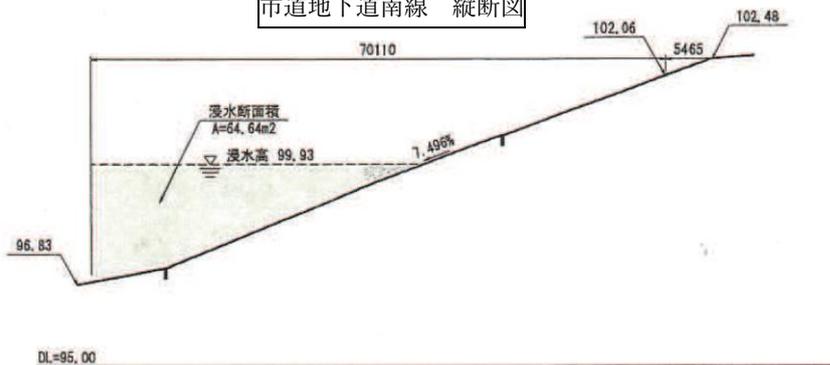
市道地下道南線 縦断面図

（南線）延長：約70メートル 幅員：3メートル

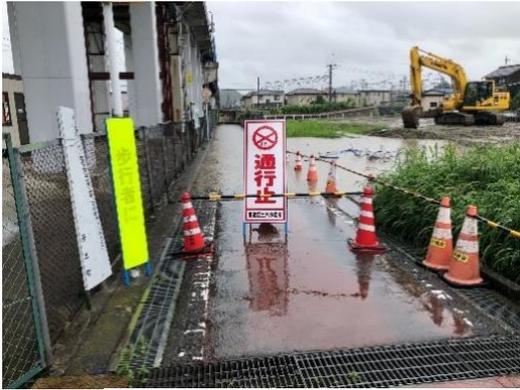
県道地下道北側進入口付近

2022年7月19日12時22分撮影
東近江土木事務所提供

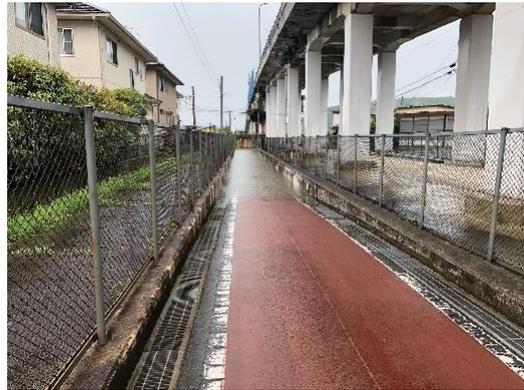
県道地下道南側進入口付近

2022年7月19日12時15分撮影
東近江土木事務所提供

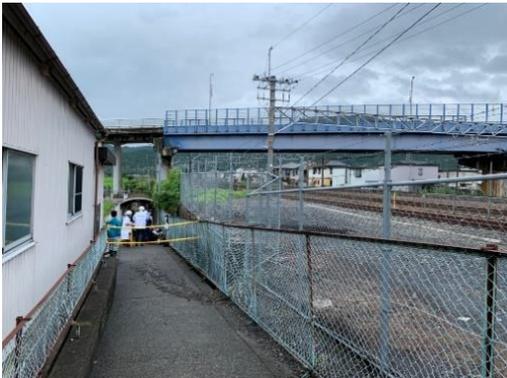
市道地下道北線進入口付近

2022年7月19日16時05分撮影
近江八幡市管理調整課提供

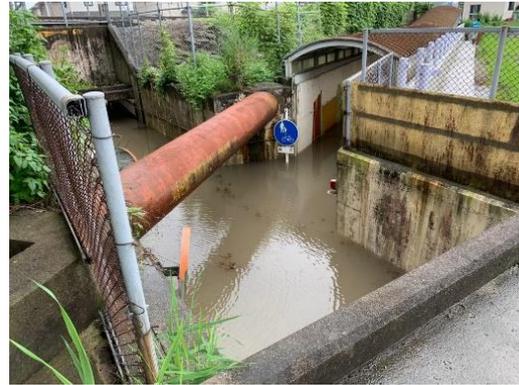
県道地下道・市道地下道北線合流付近

2022年7月19日16時07分撮影
近江八幡市管理調整課提供

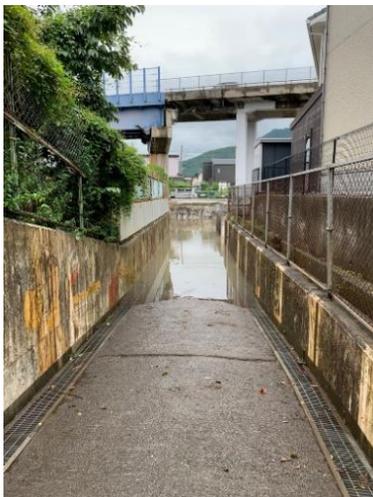
市道地下道南線進入口付近

2022年7月19日15時55分撮影
近江八幡市管理調整課提供

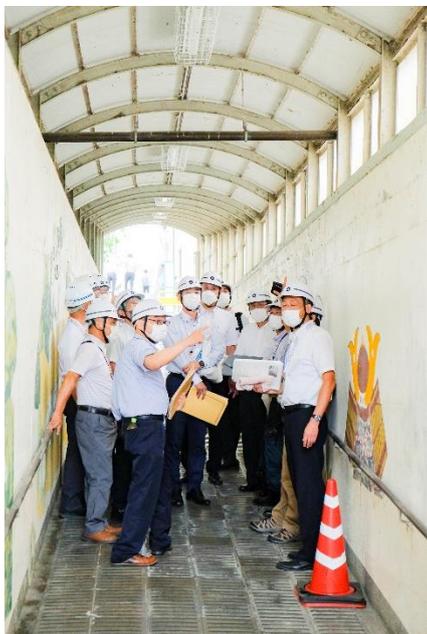
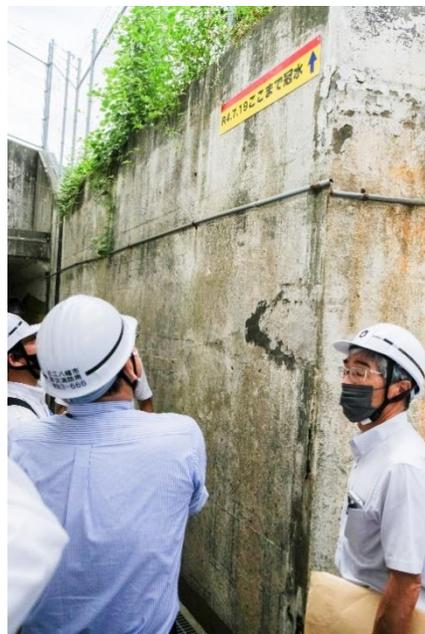
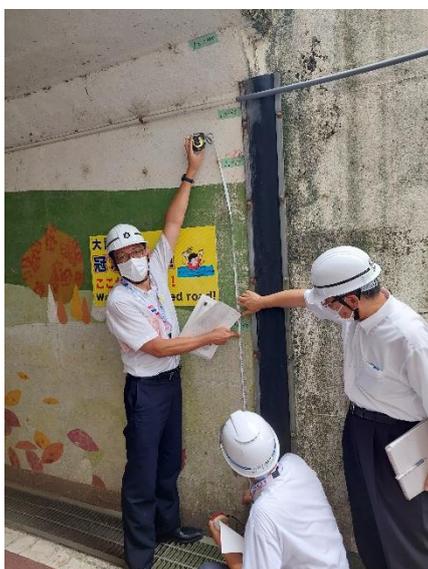
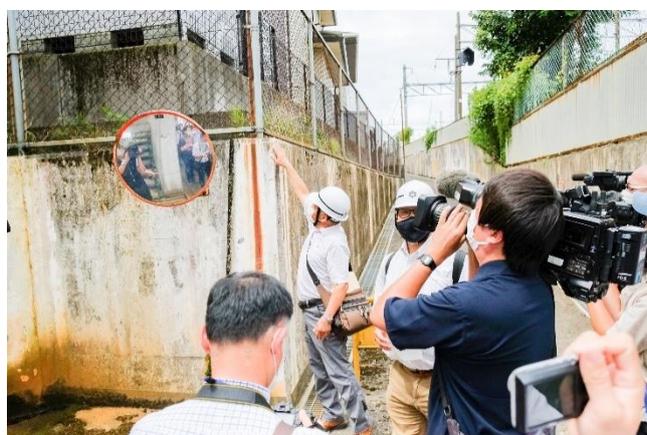
令和4年8月12日に開催した第1回近江八幡市地下道冠水に伴う事故検証委員会において、現地調査を行った。

現地調査では、地下道の構造及び排水設備の確認、冠水の水位の上がり方や周辺施設からの雨水流入の可能性の確認など事故当日の状況を共有した。
