# 下水道管路点検調査業務委託 特記仕様書

- (1) 委託名：下水道管路点検調査業務委託（ストマネ計画2－2）
- (2) 委託場所：滋賀県近江八幡市 市内一円
- (3) 委託内容：下水道本管スクリーニング調査（φ150～φ800）L=13986.48m  
人孔目視調査 449 基、報告書作成一式
- (4) 委託期間：契約締結日 ～ 令和9年3月31日まで

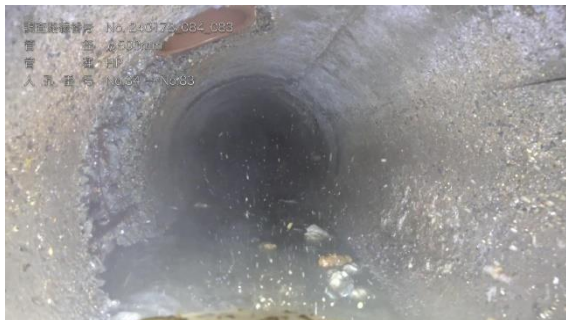
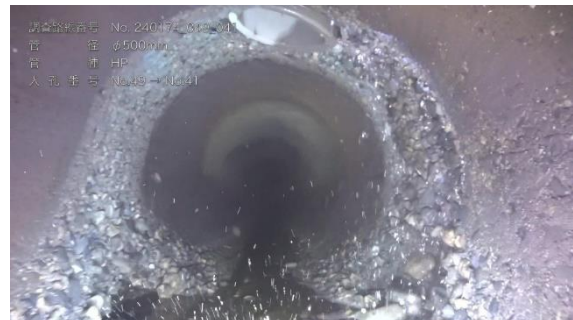
#### 参考写真

※無筋コンクリートでは、管の鉄筋露出が出ないため、緊急度が過小評価される場合がある。骨材が露出し、崩れている状態を腐食 A と判定する。
